AVIS TECHNIQUE  
OPTION DE PROTECTION DE BERGE  
RUISSEAU NOIR EN AMONT DU PONT DE LA  
RUE LABELLE (ROUTE 327)  
ADRESSÉ À LA VILLE DE MONT-TREMBLANT

Version finale – mars 2026

Préparé par Terraformex Environnement

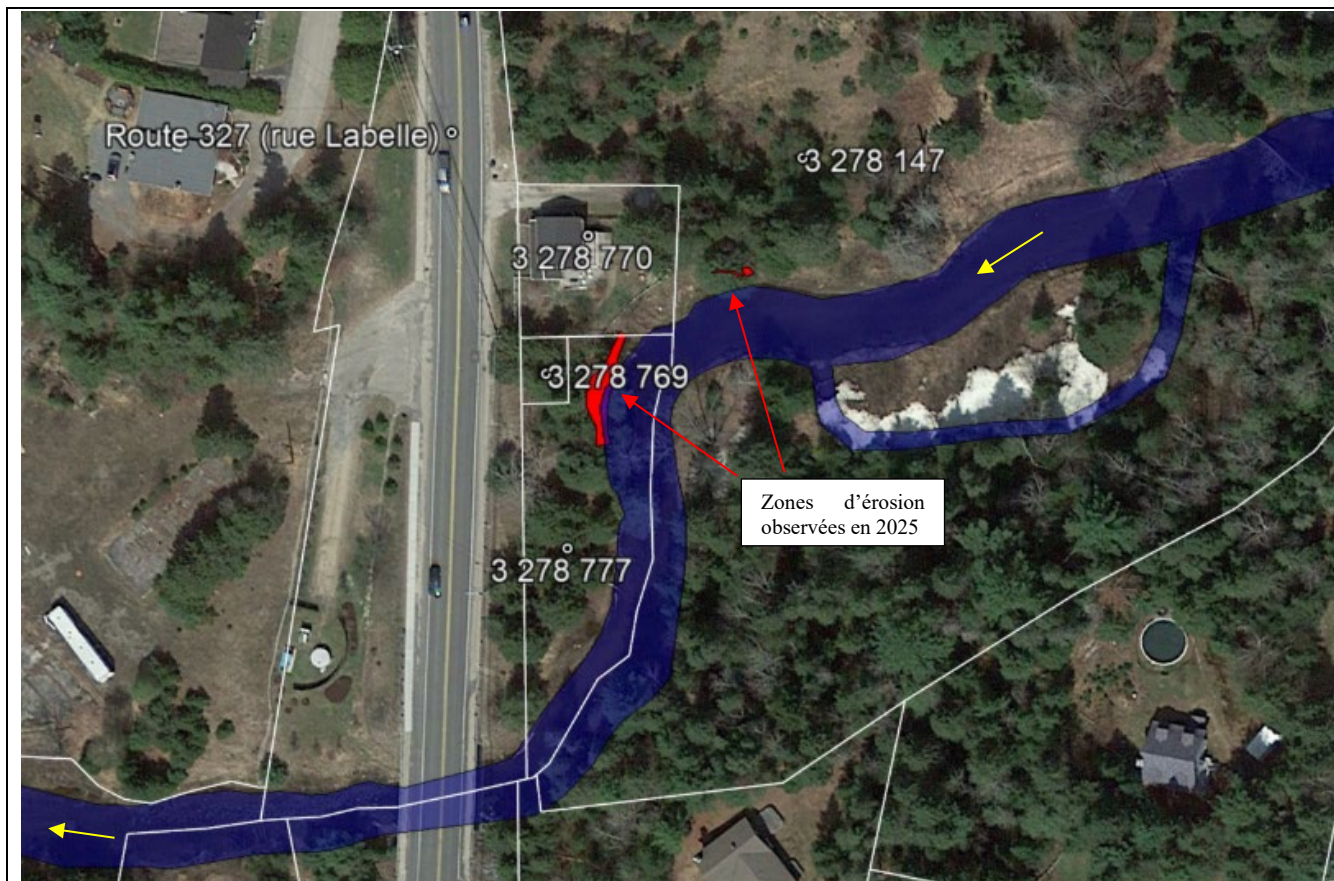
Carte 1. Localisation des zones d'érosion – photo aérienne de Google Earth du 7 mai 2015, ruisseau Noir, Mont-Tremblant, Québec.

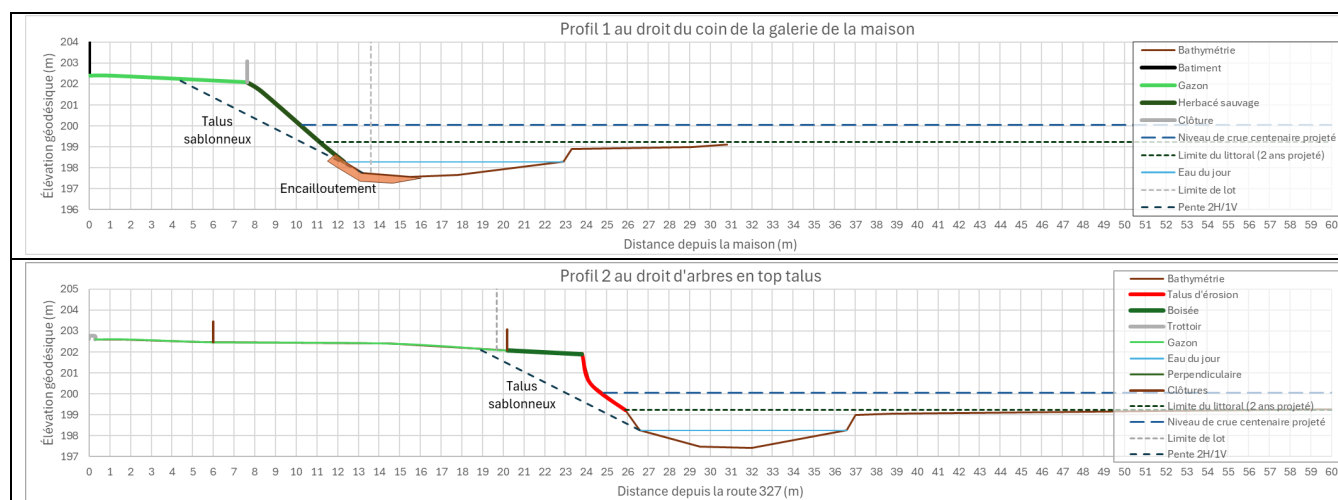
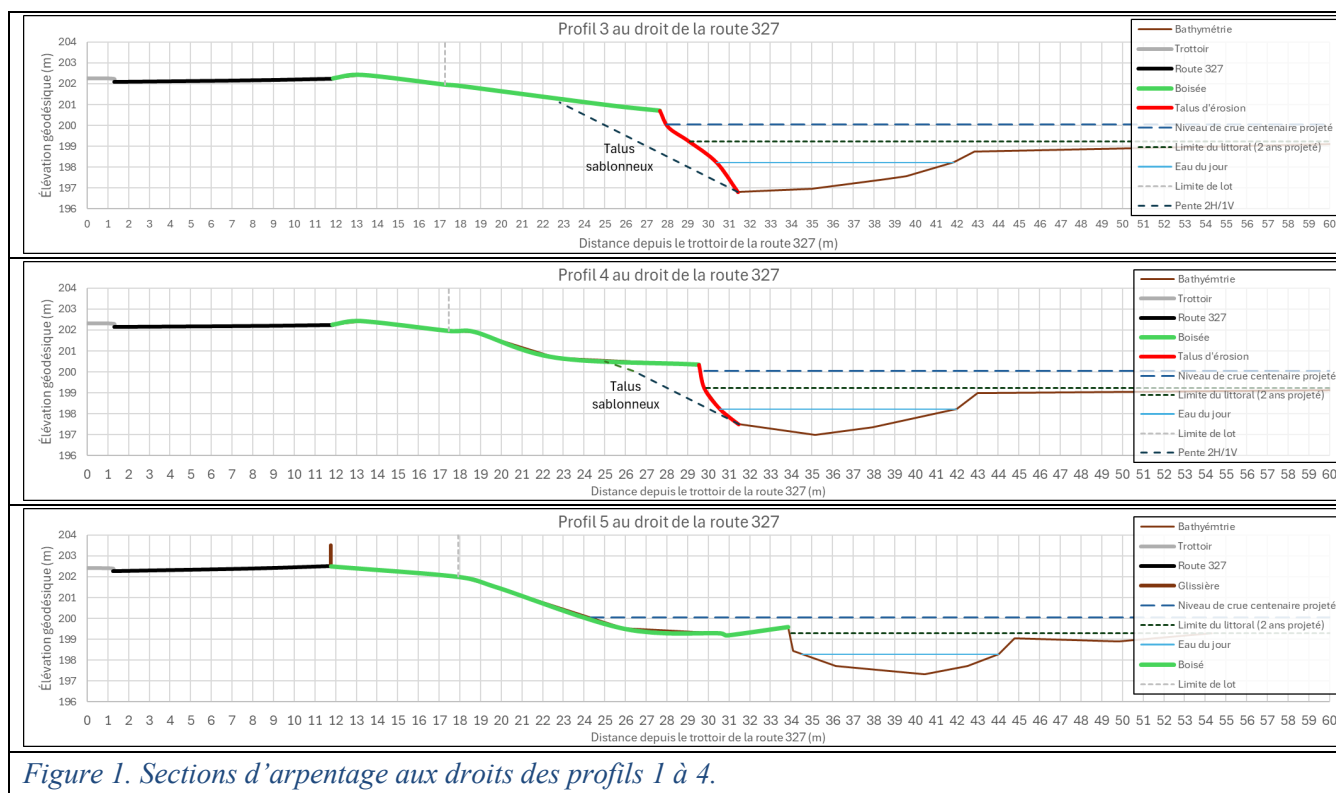
Figure 1. Sections d'arpentage aux droits des profils 1 à 4.

Les sections d'arpentage perpendiculaires au ruisseau sont montrées à la Figure 1. Comme il est possible de l'observer, le talus (4,3 m de hauteur) du profil 1 et celui du profil 5 (pas de talus) ne présentent pas d'érosion. La hauteur des talus avec érosion identifiée aux profils 2 à 4 varie entre 2,8 à 3,9 m. Sur ces profils, une ligne de pente à 2 H/1V est présentée pour montrer, par exemple, la projection que couvrirait la surface d'un enrochement selon cette pente.

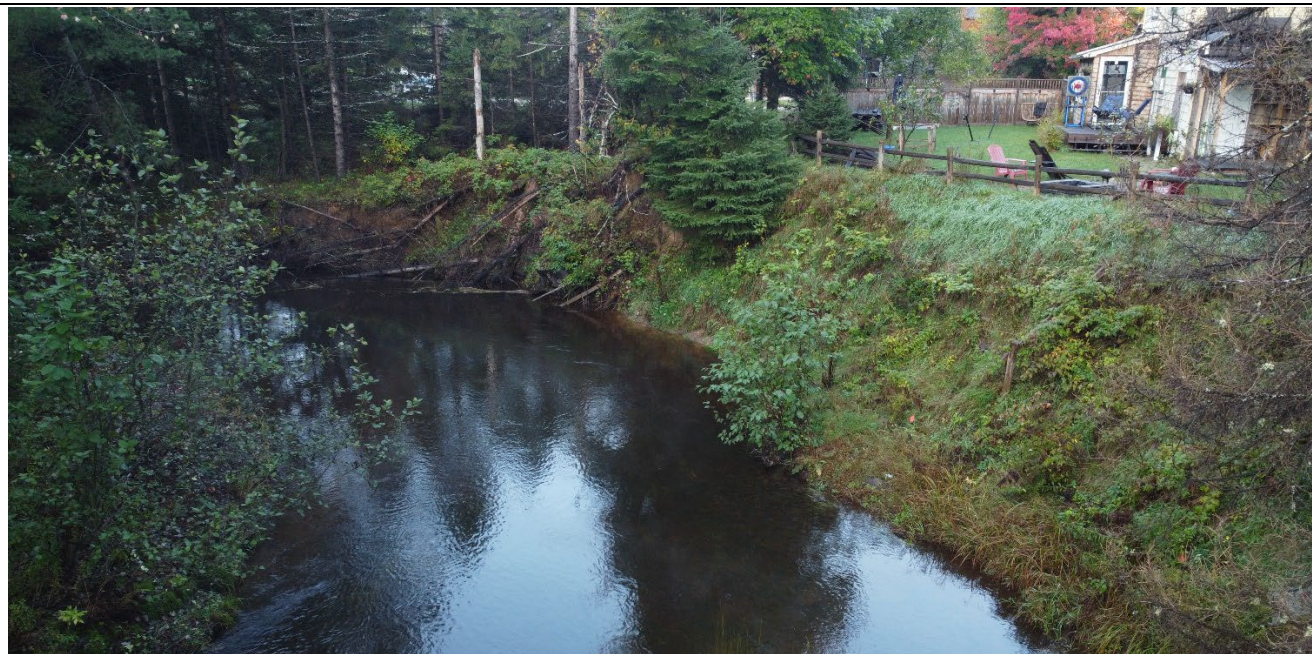
Photo 1. Vue sur la zone d'érosion (1+530) et la berge de la propriété [REDACTED] (1+550).

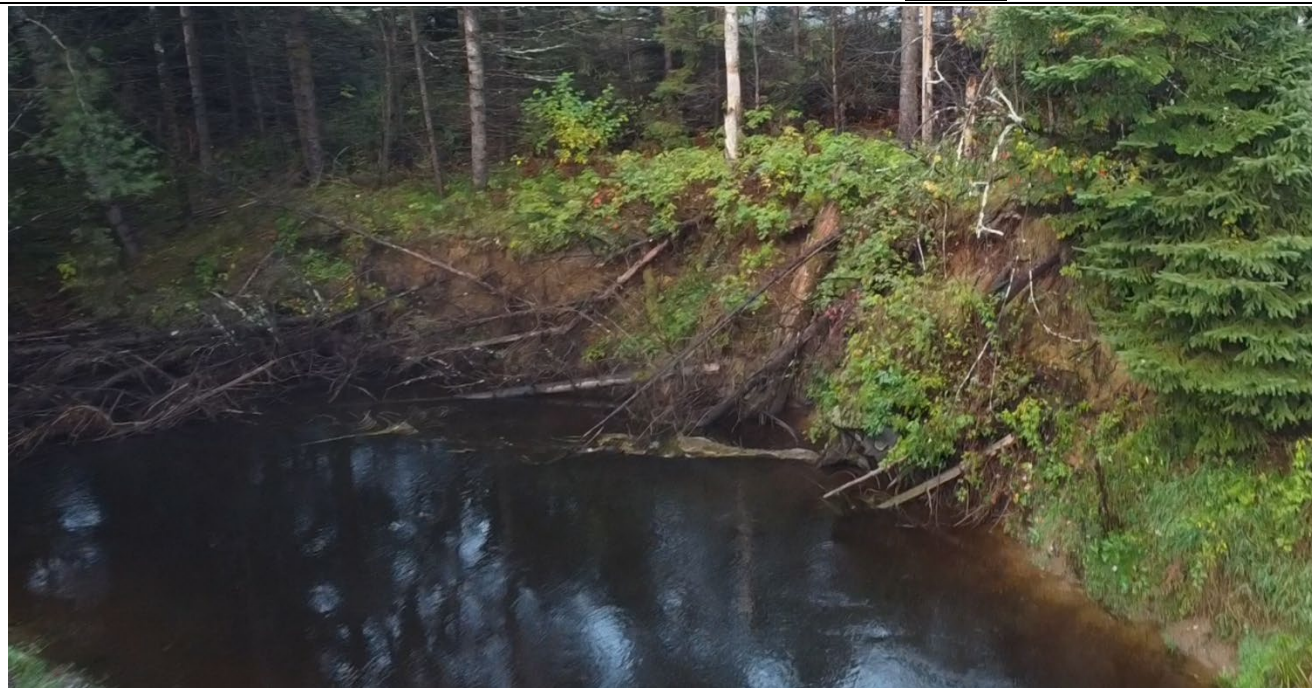
Photo 2. Zone d'érosion observée à l'automne 2024 (1+530).

- Pour le tronçon de berge en érosion, compte tenu de la forte vulnérabilité du talus et de la force des courants en présence, il semble que seuls un ouvrage d'enrochement ou un équivalent devraient être à considérer.

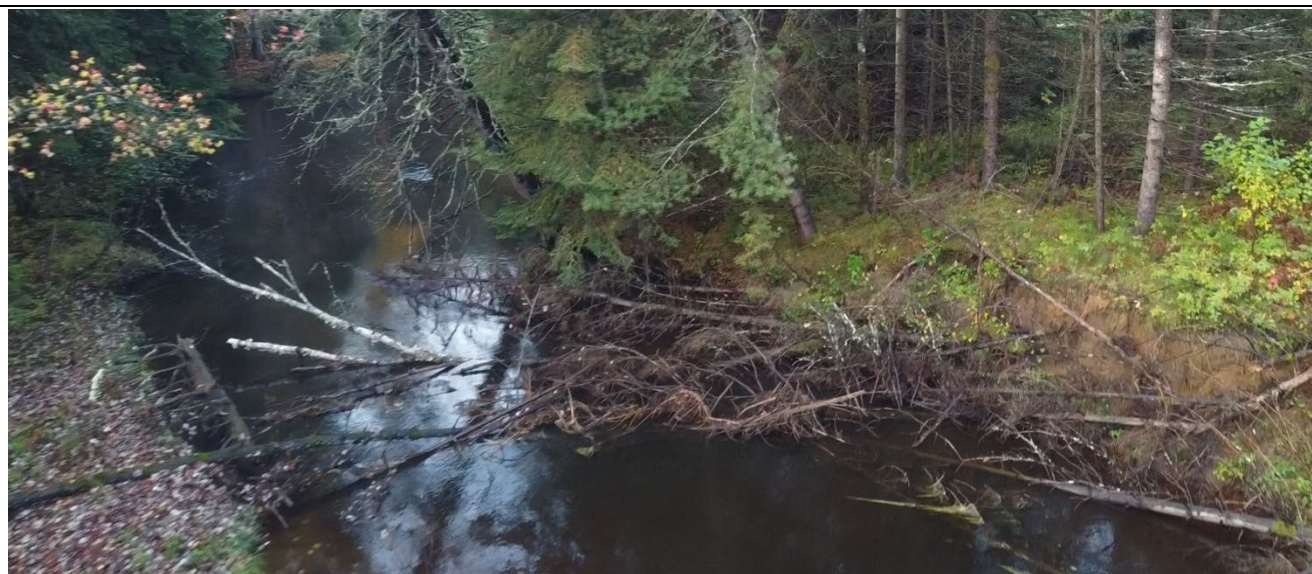
Photo 3. Début d'embâcle de bois juste en aval de la zone d'érosion (1+520).

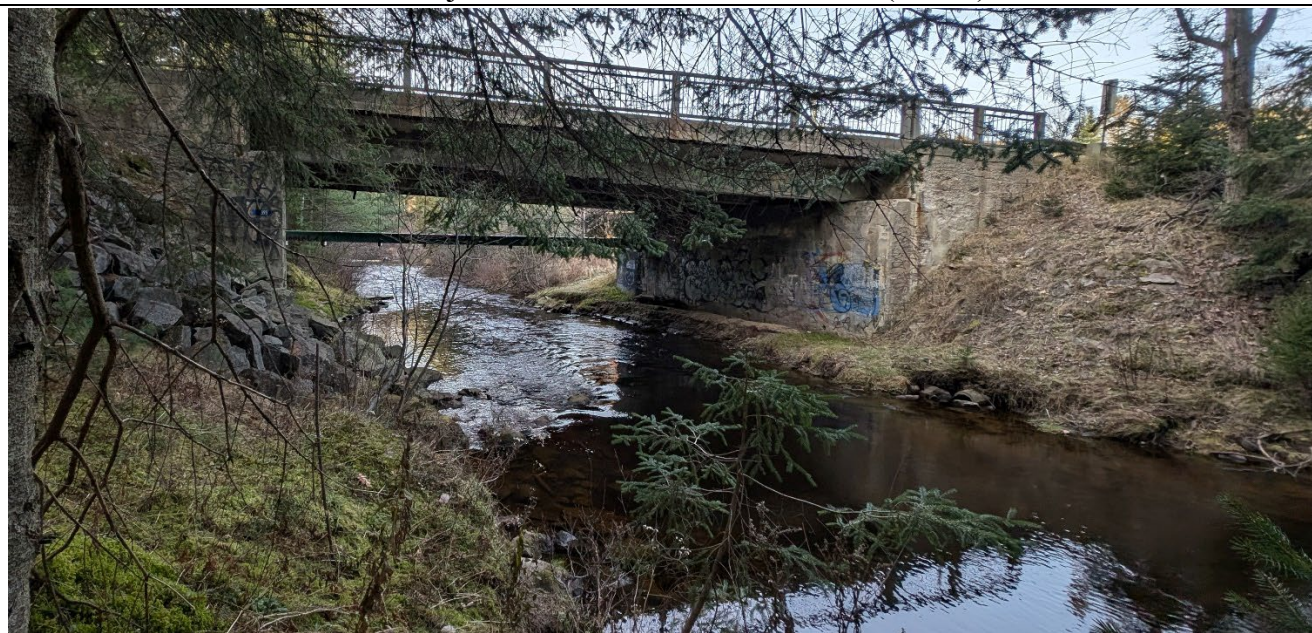
Photo 4. Vue sur le ruisseau Noir sous le pont de la route 327 (1+450).

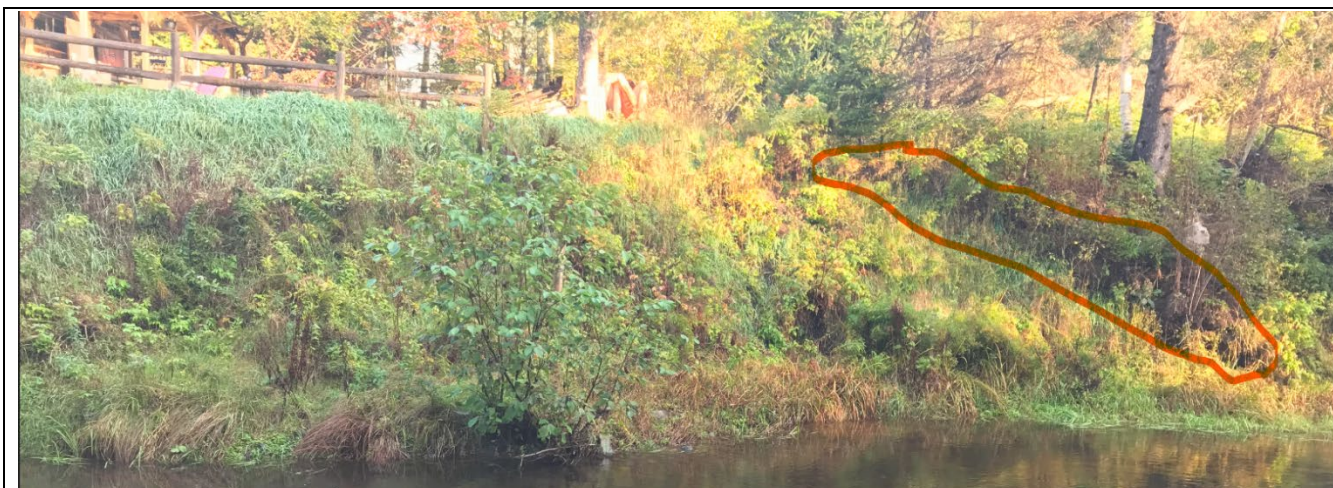
Photo 5. Cicatrice d'érosion identifiée à l'amont de la propriété de [REDACTED] (1+560).

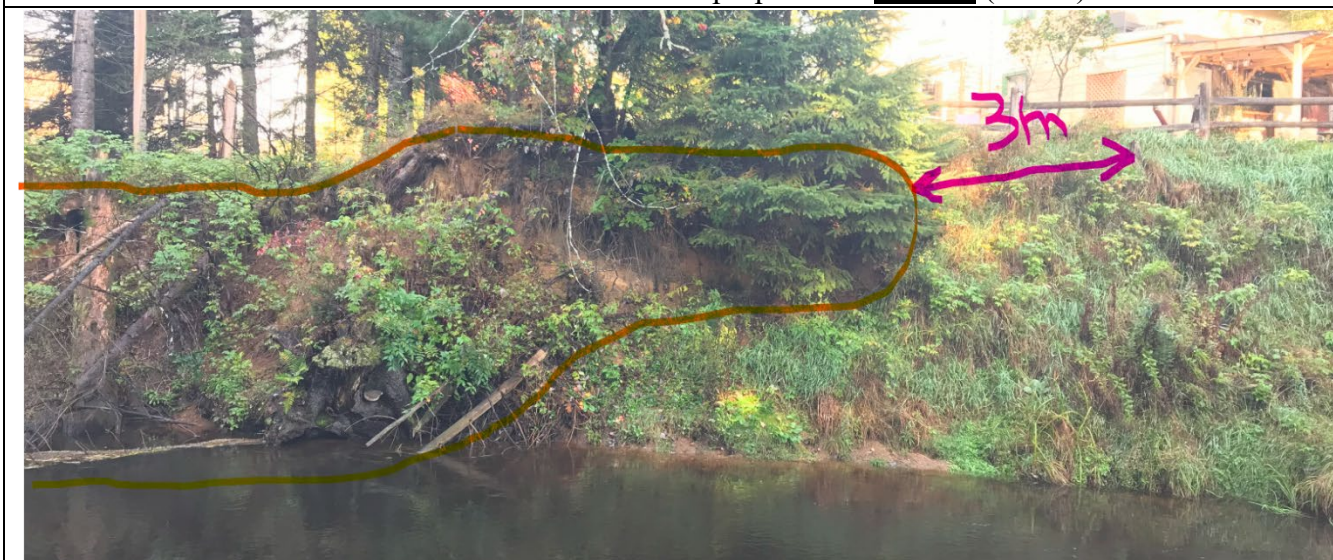
Photo 6. Limite amont de la berge en érosion située à 3 m de distance d'un piquet (1+545).

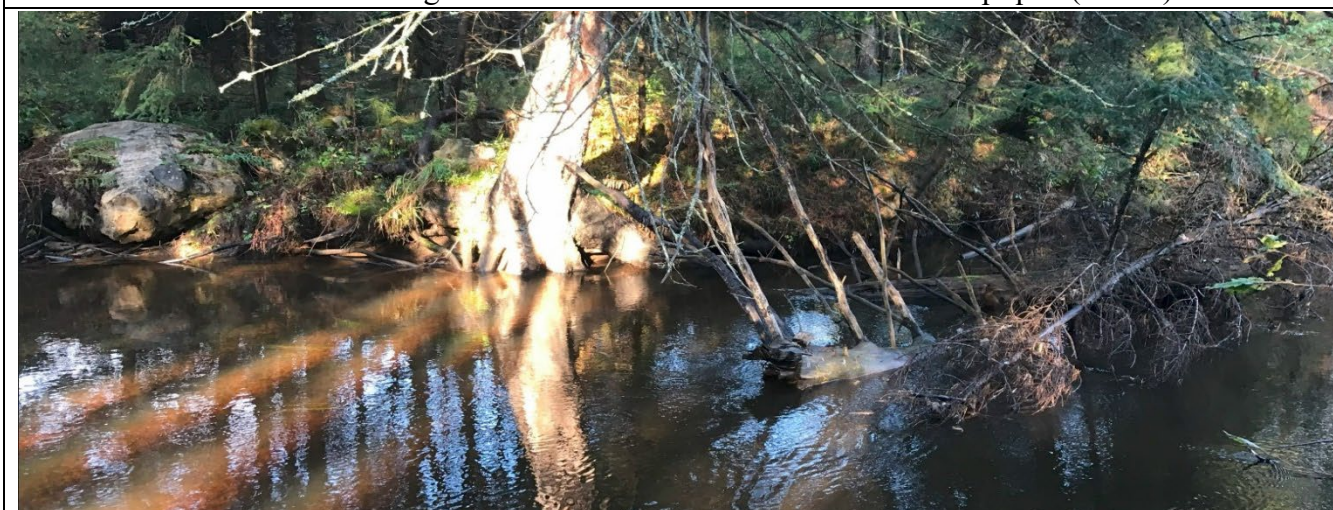
Photo 7. Limite inférieure de la zone d'érosion juste à l'amont de l'arbre penché (1+515).
