AVIS TECHNIQUE  
OPTION DE PROTECTION DE BERGE  
RUISSEAU NOIR EN AMONT DU PONT DE LA  
RUE LABELLE (ROUTE 327)  
ADRESSÉ À LA VILLE DE MONT-TREMBLANT

Version finale – mars 2026

Préparé par Terraformex Environnement

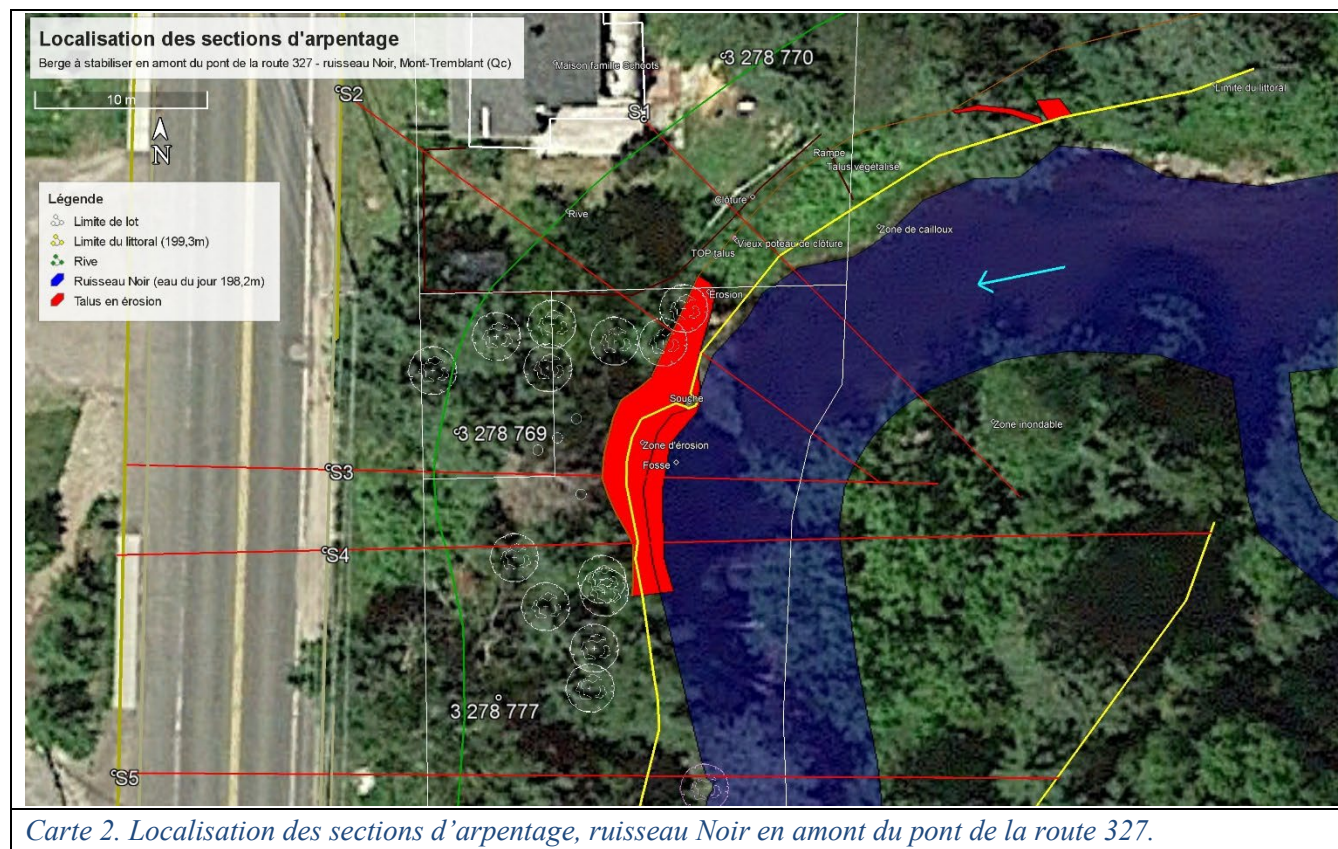
Le long de la zone d'érosion, 4 sections ont été créées pour montrer l'évolution de la topographie du talus. Ces sections sont localisées à la carte 1. Les sections d'arpentage S2 à 4 traversent le talus en érosion. La section 1 montre le talus actuellement stable situé devant la propriété des [REDACTED].
